**Firebird GmbH**

**Technische Mitteilung**

Ausgabedatum: 17.03.2011  
TM-Firebird 01/2011

V1R1-Gerätenummer: EASA 210.459  
Bauteil – Reserve-Static-Line Omega Evo Container

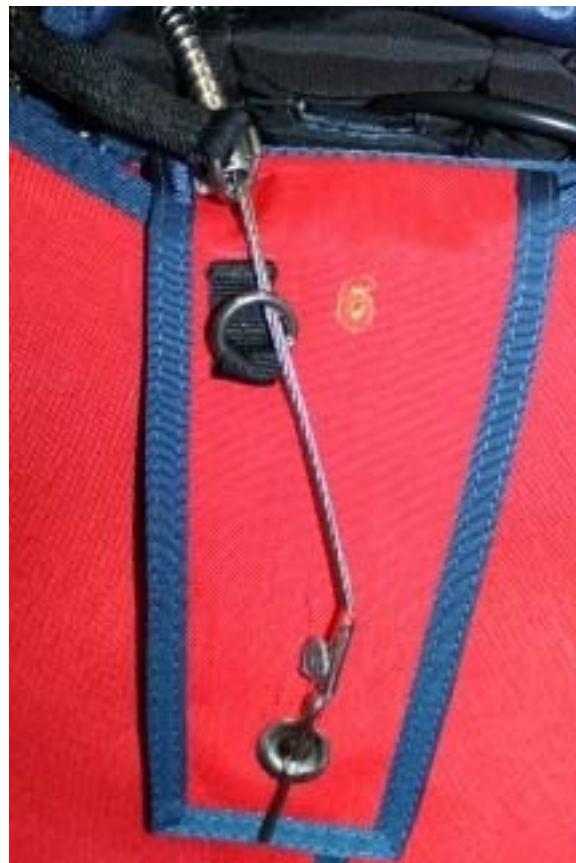
Beschädigung an der Führung (Housing) des Reservekabel

Durch die Befestigung mittels einer Metallklemme des Kabelschlauches, kann es zu Beschädigungen an der Halterung auf der Reserveklappe kommen. Sollte sich der Ring der RSL-Leine bei einem Abtrennvorgang der Hauptklappe an der Klemme verhaken.
